**RAPPORT D'ENQUÊTE SUR UN ACCIDENT MARITIME
M00C0069**

HEURT VIOLENT

**VRAQUIER AUTODÉCHARGEANT «ATLANTIC HURON»
ET
NAVIRE DE LA GARDE CÔTIÈRE CANADIENNE «GRIFFON»**

**PASSAGE PELÉE, LAC ÉRIÉ
25 SEPTEMBRE 2000**

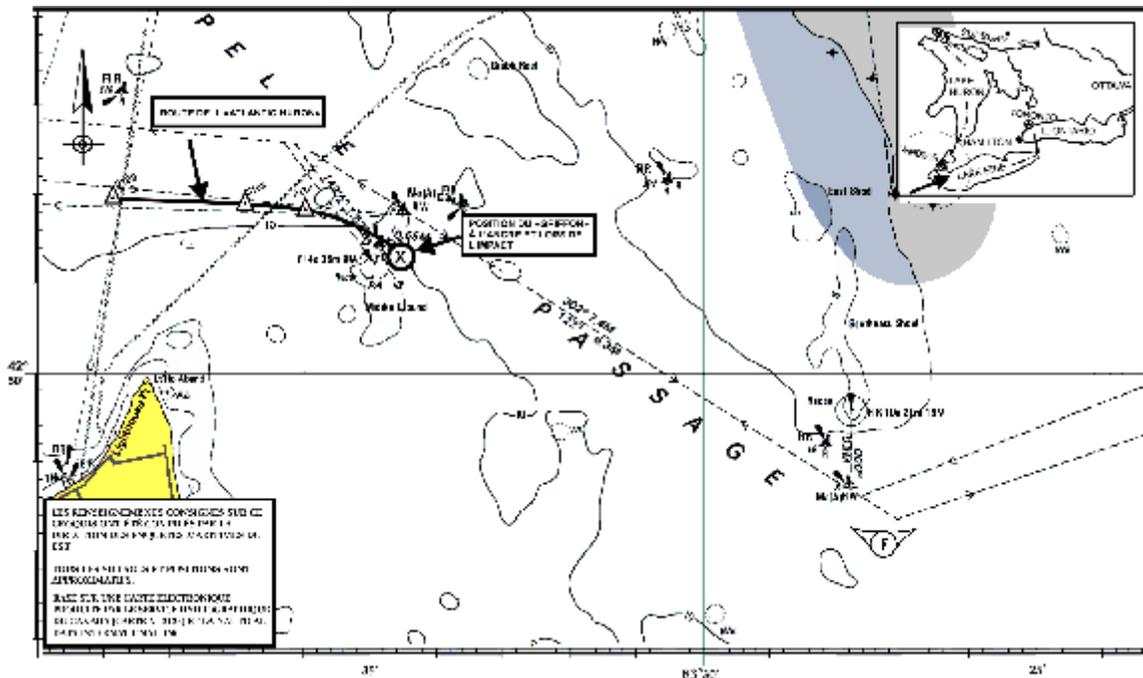
Figure 1. Croquis du secteur de l'accident.

Le passage Pelée est le principal chenal de navigation pour les navires commerciaux qui traversent la partie ouest du lac Érié (voir la figure 1). Le feu fixe se trouve sur une pile située au sud des bouées lumineuses placées à l'extrémité nord du haut-fond Middle Ground, et est au sommet d'une tour circulaire qui surplombe une hélisurface carrée de 14 m de côté. Une balise radar (RACON) est installée au-dessus du feu.
